Commune de Bourdons sur Rognon

Département de la Haute Marne

Schéma directeur d'assainissement

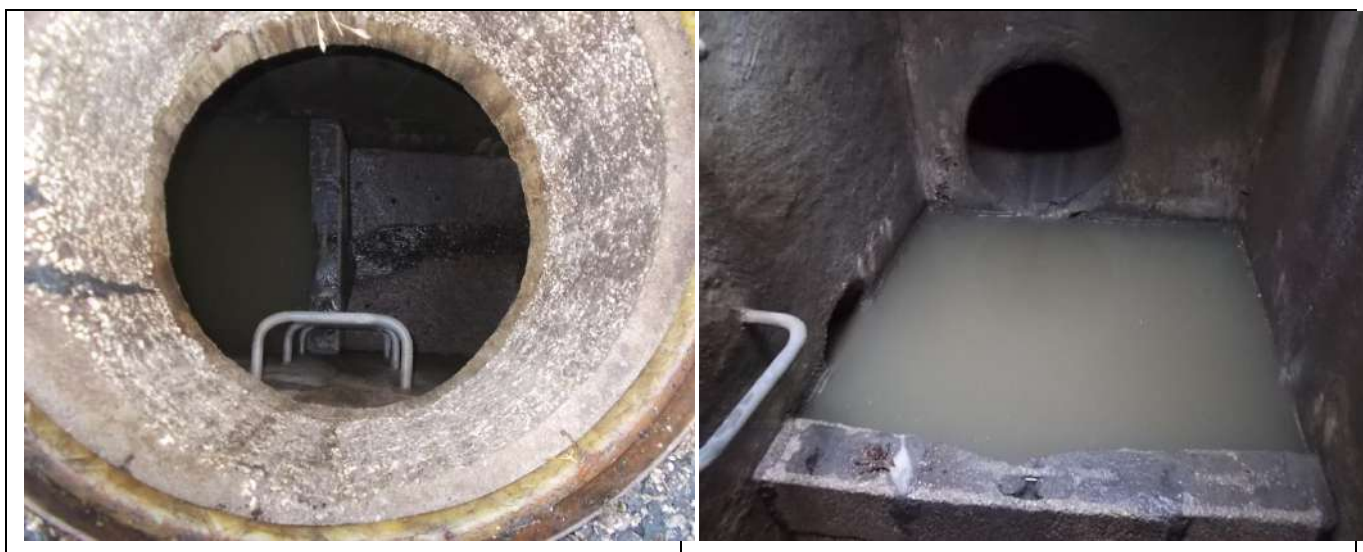
Existence d'un déversoir d'orages à lame frontale, avec légère décantation.

Du fait de sa configuration, il semble pouvoir déverser facilement aux heures de pointes.

Une habitation est raccordée juste en amont de la lame.

Des légères concrétions calciques sont visibles dans ce regard. Suspicion d'entrée d'ECP dans le regard au niveau d'un défaut en génératrice inférieure de la canalisation.

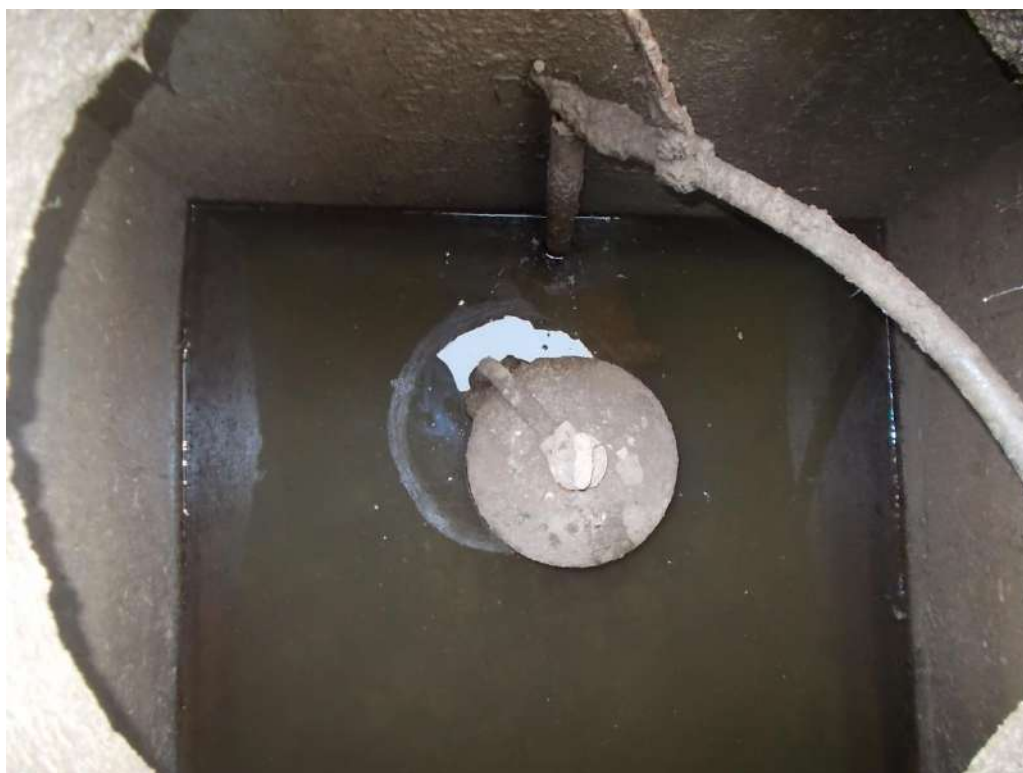
Présence d'une chasse automatique en tête du réseau rue de Verdun.

Ce problème de pente était connu lors de la conception, une chasse automatique est présente chemin d'Esnouveaux.

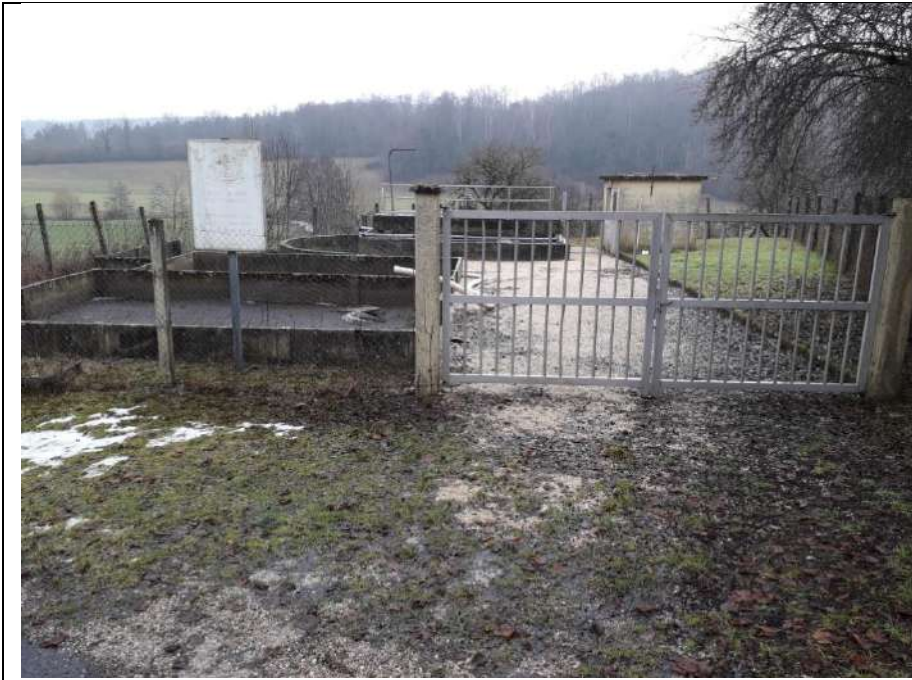
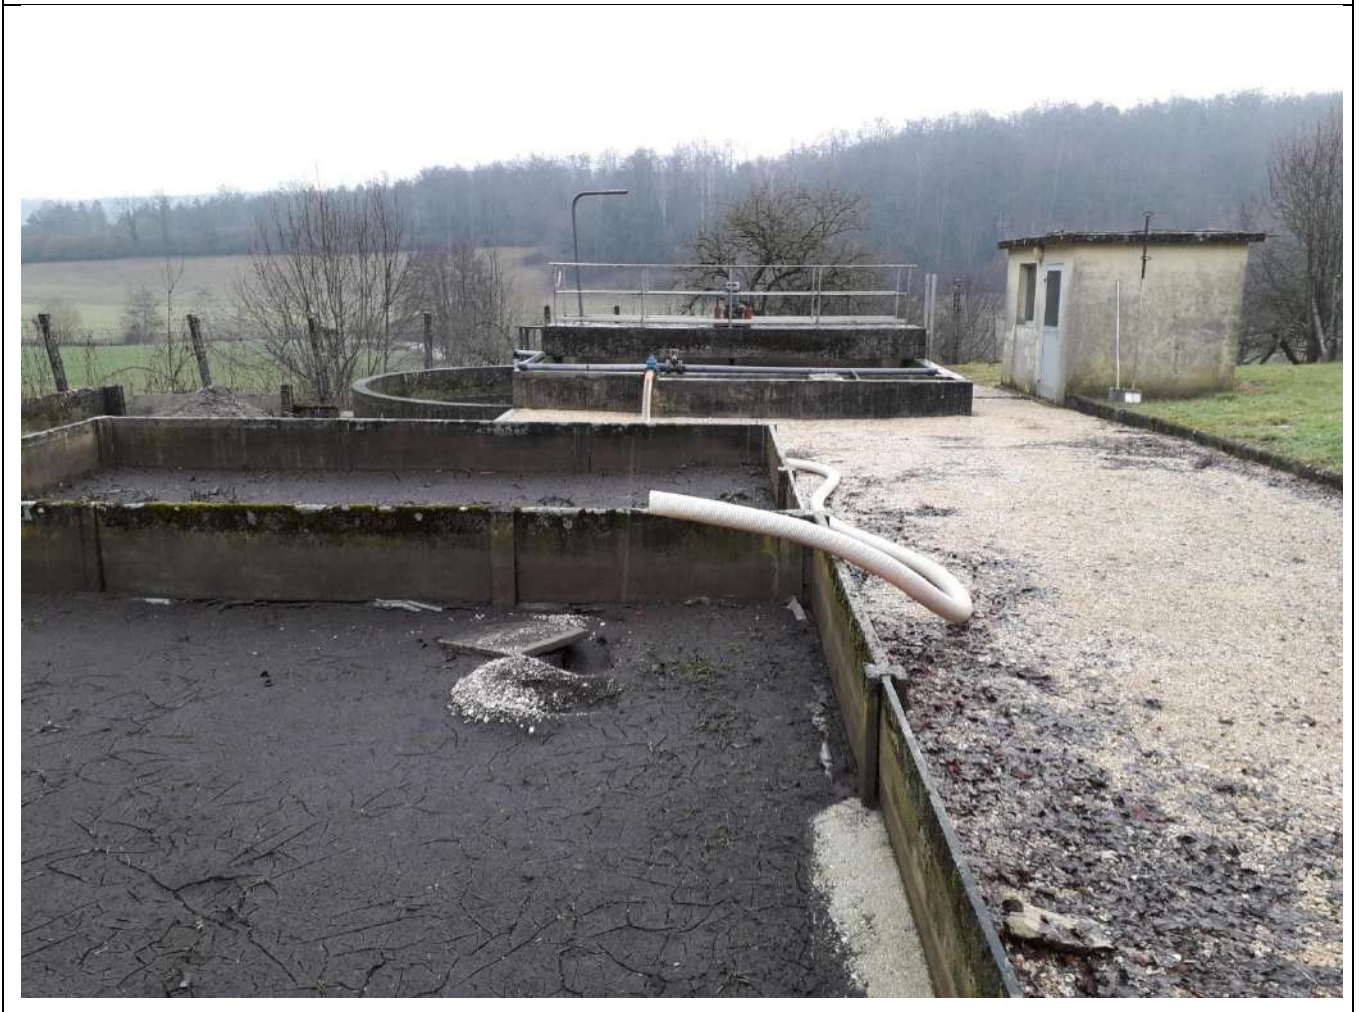
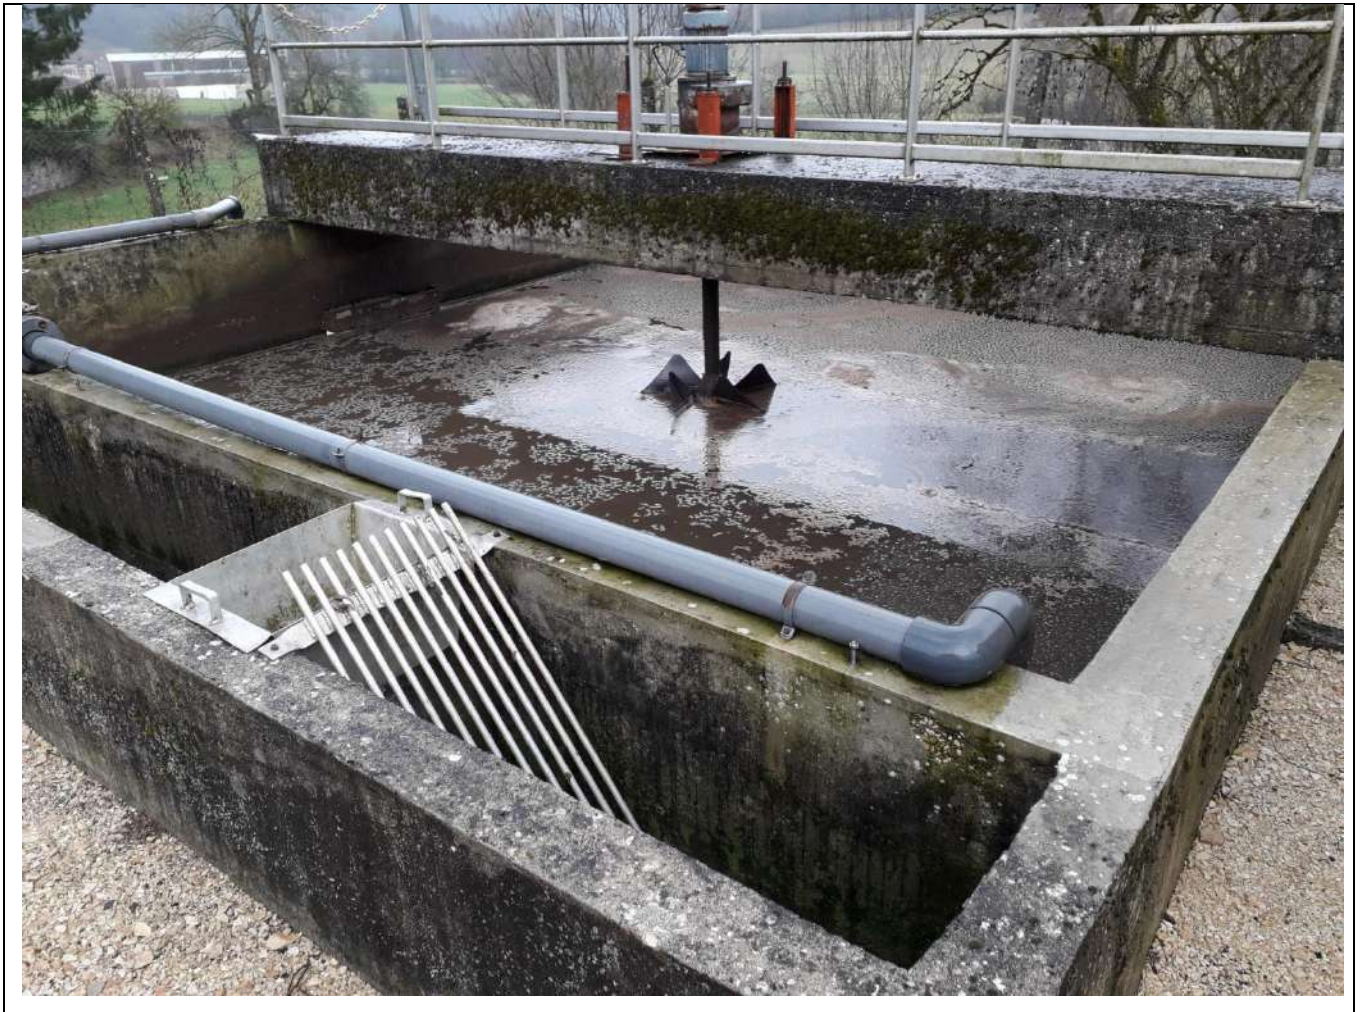
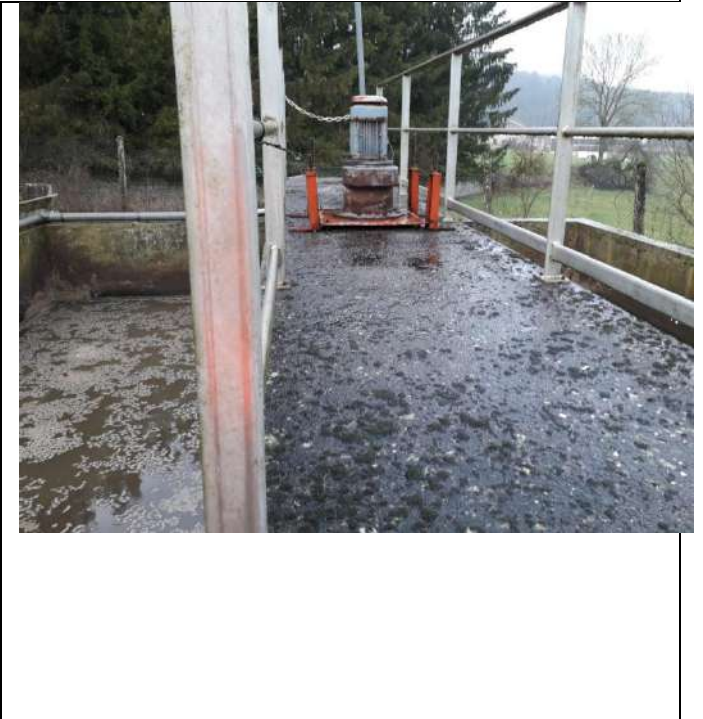
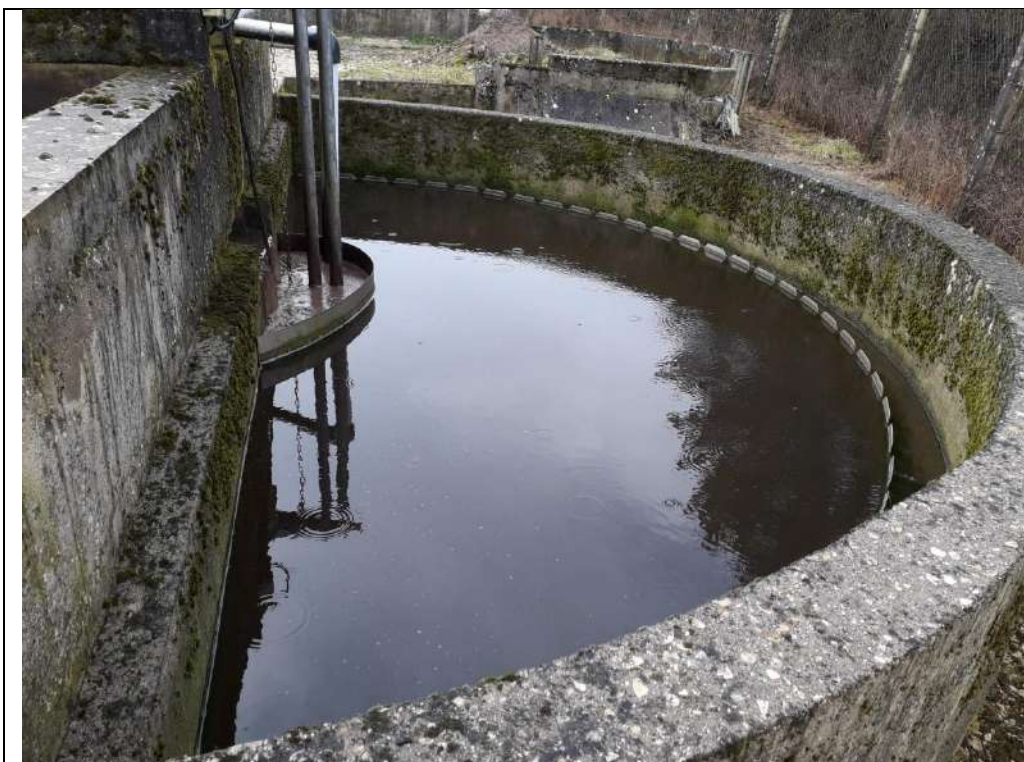
STEP entretenue et en bon état général.

Peu de fissures ou clavages de béton, sur la partie visible. Fissures légères sur la partie supérieure de béton (partie parapet). Présence de mousses sur les bétons.

Il est fort probable que le support du palan ne soit pas aux normes actuelles. Les fixations semblent avoir soufferts.

L'installation électrique est en bon état, mais ne semble plus être aux normes

Les lits de séchages sont dans un état moyen : une cloison à reprendre.

Il semblerait que la canalisation béton entre le canal de sortie de la STEP et le réseau EP soit déboitée ou cassée, de l'eau s'écoule en pied de talus de la STEP, malgré un écoulement correct dans le réseau.

La STEP est dans un bon état général. Les bétons extérieurs sont en bon état, pas de fissures ou éclats.

Le groupe électromoteur est légèrement corrodé.

La fixation de la potence galvanisée sur le pont est dans un état moyen.

Le SATE a préconisé la mise en place d'une plateforme de séchage des boues couverte en lieu et place du 3^{ème} lit détruit.
