COMMUNE DE SEMILLY

DEPARTEMENT DE LA HAUTE MARNE

Plan des propositions de travaux

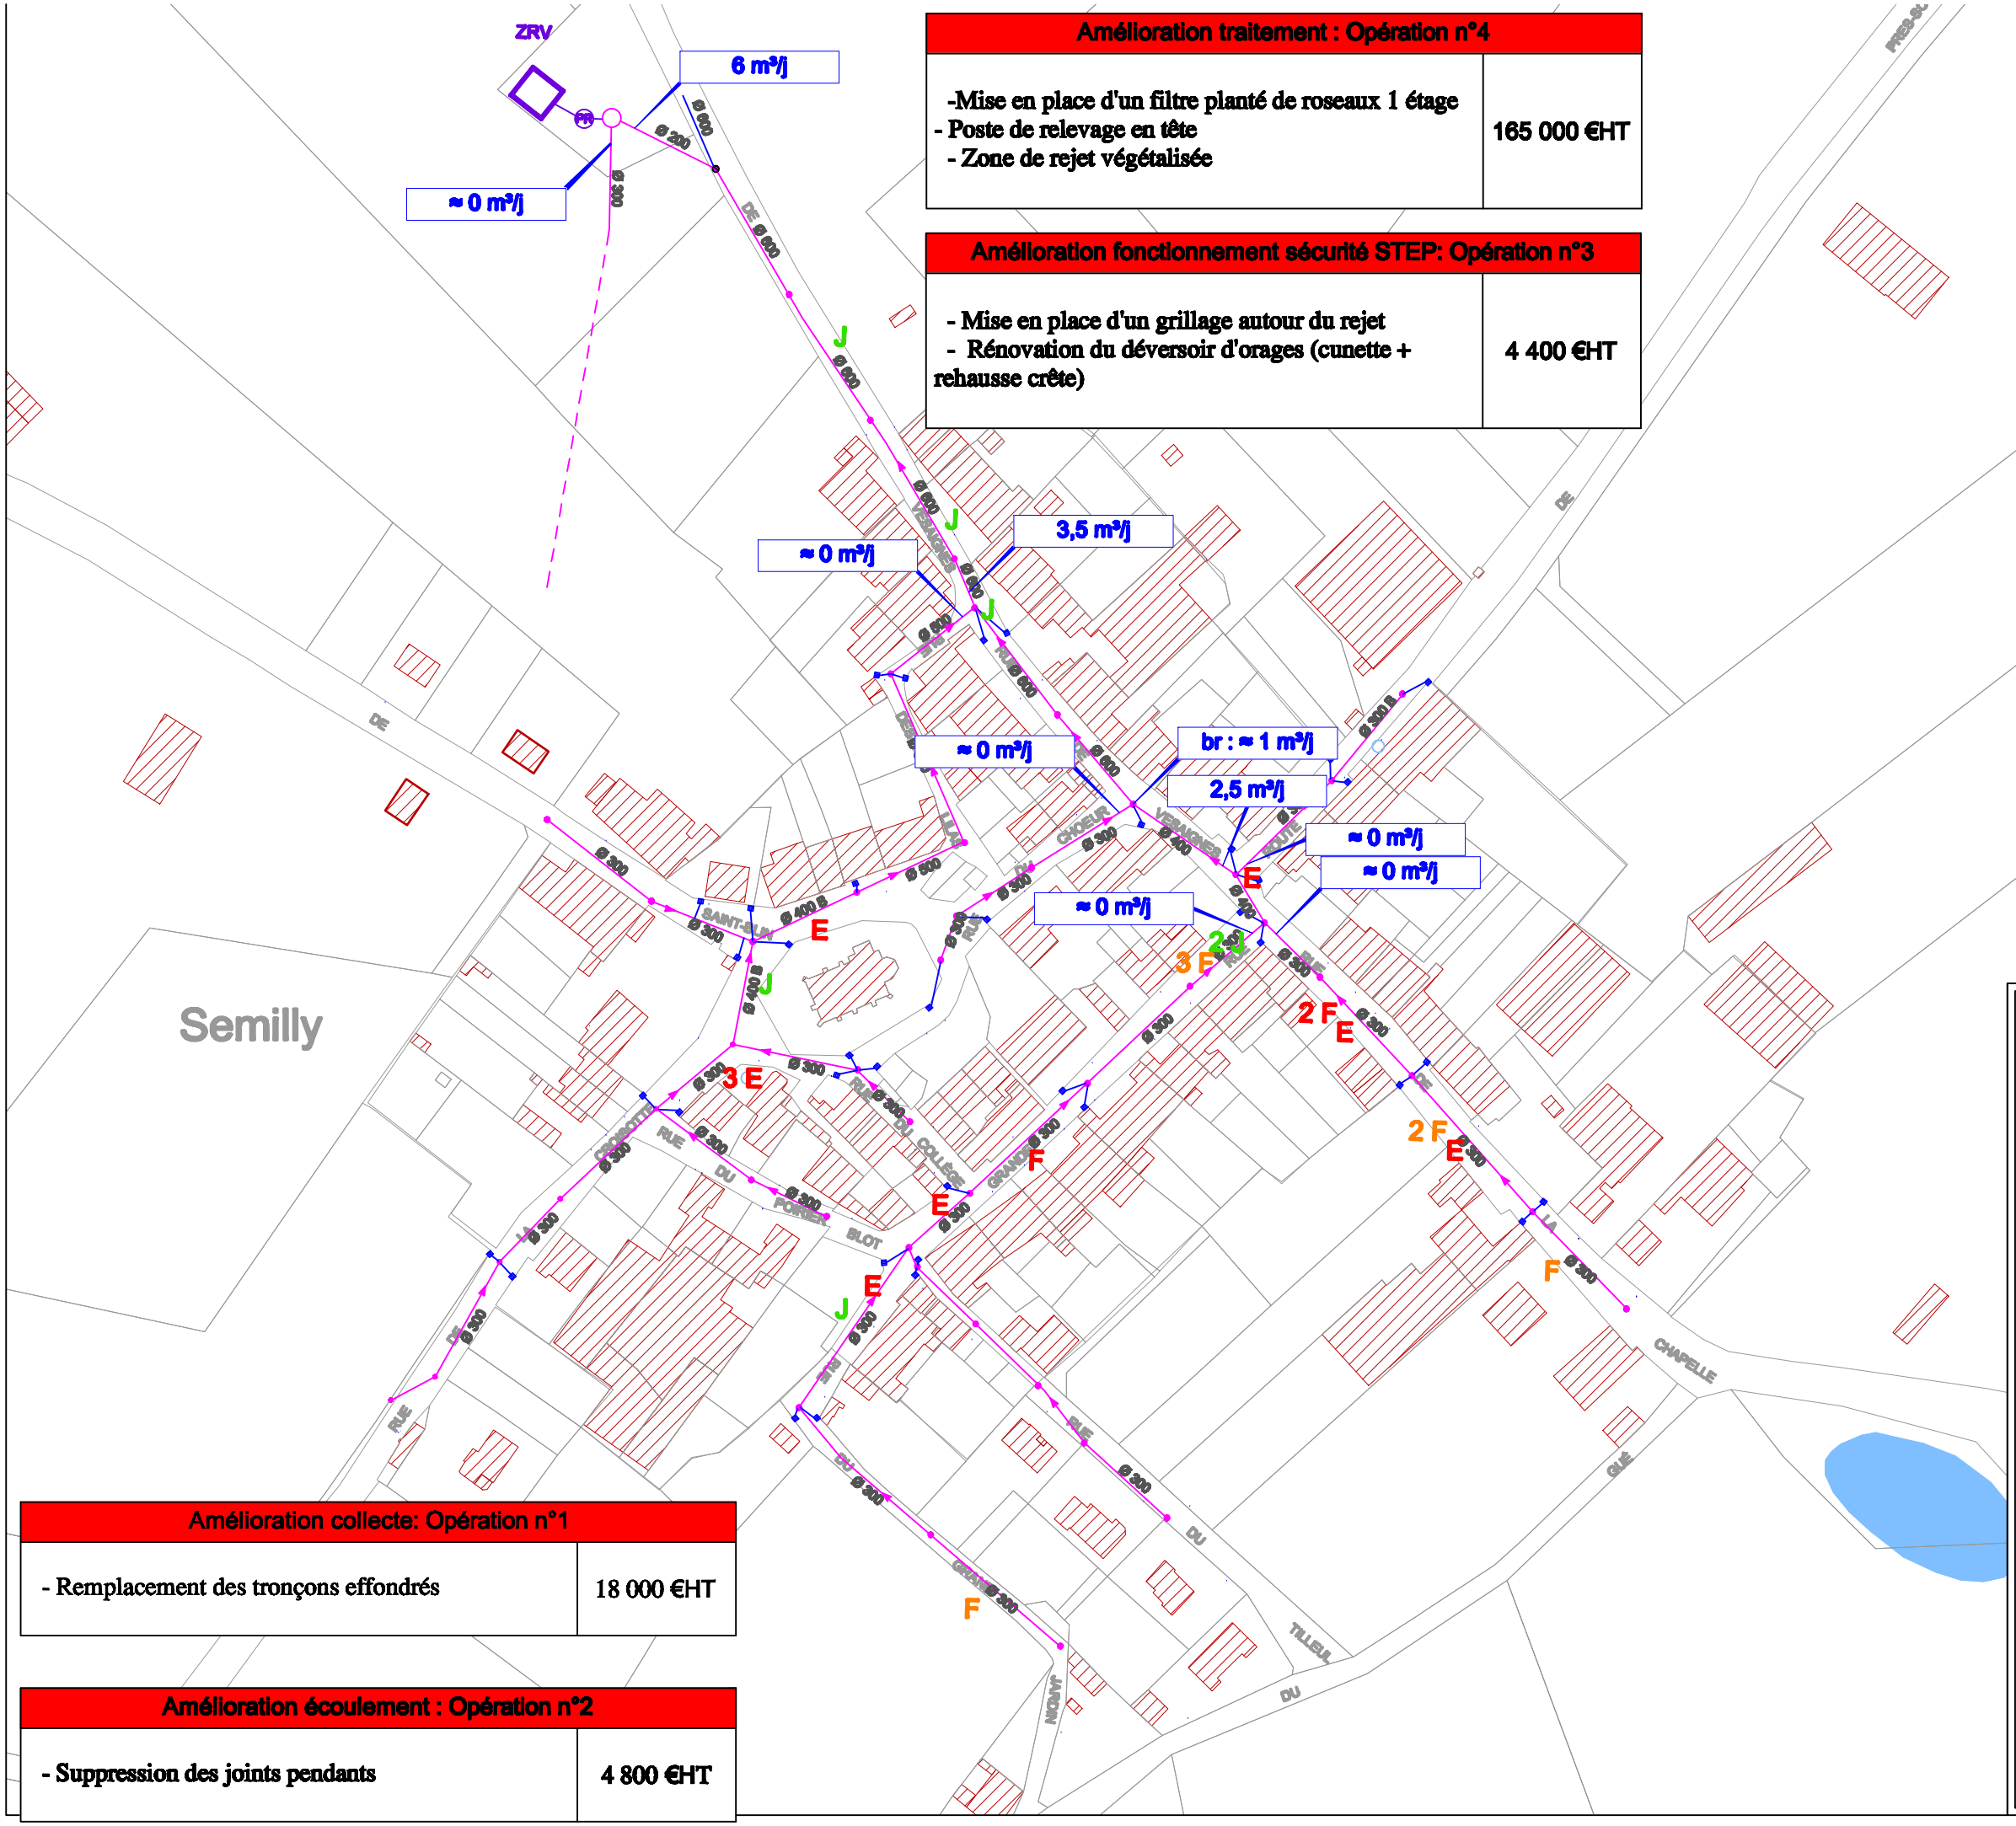
} Défauts principaux observés lors de l'IT

Amélioration traitement : Opération n°4	
-Mise en place d'un filtre planté de roseaux 1 étage - Poste de relevage en tête - Zone de rejet végétalisée	165 000 €HT

Amélioration fonctionnement sécurité STEP: Opération n°3	
- Mise en place d'un grillage autour du rejet - Rénovation du déversoir d'orages (cunette + rehausse crête)	4 400 €HT

Amélioration collecte: Opération n°1	
- Remplacement des tronçons effondrés	18 000 €HT

Amélioration écoulement : Opération n°2	
- Suppression des joints pendants	4 800 €HT
